## Tödlicher Unfall im Atemschutzeinsatz:

# Ergebnisse der Unfalluntersuchung durch die HFUK Nord

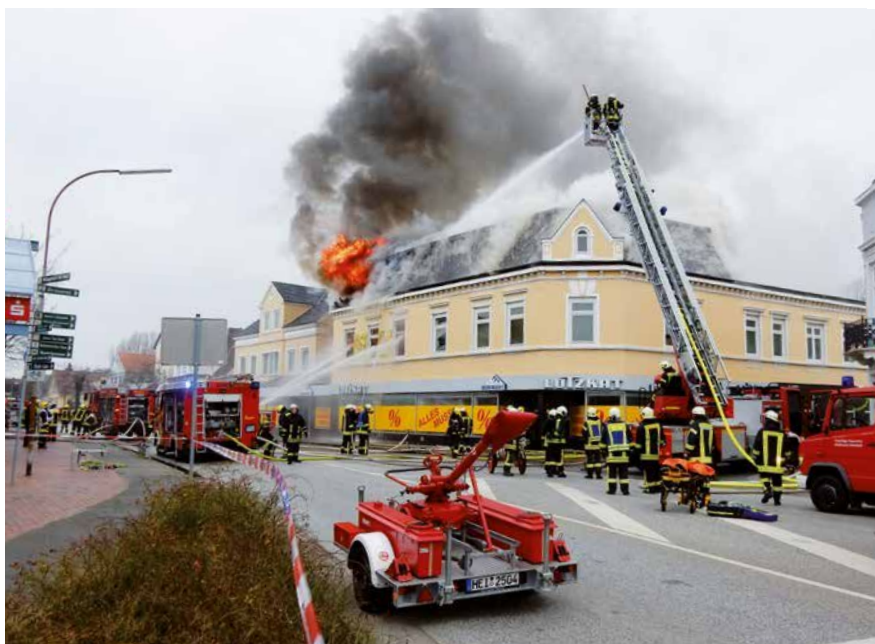
» Frontalansicht Durchzündung

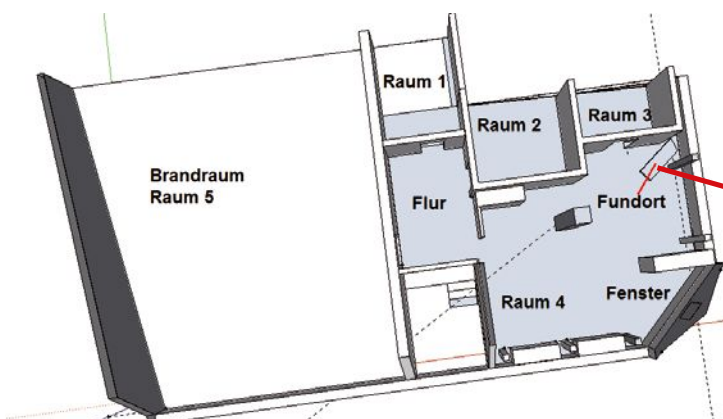
angehöriger. Während der zweite Feuer-  
wehrangehörige bei völliger Nullsicht  
per Zufall die rettende Tür zum Treppen-  
haus fand, verfehlte D. die Tür und ge-  
riet in den gleich neben der Tür zum  
Treppenhaus befindlichen Raum 4, der  
ursprünglich begangen werden sollte.

» Raumübersicht mit Fundort und Fenster

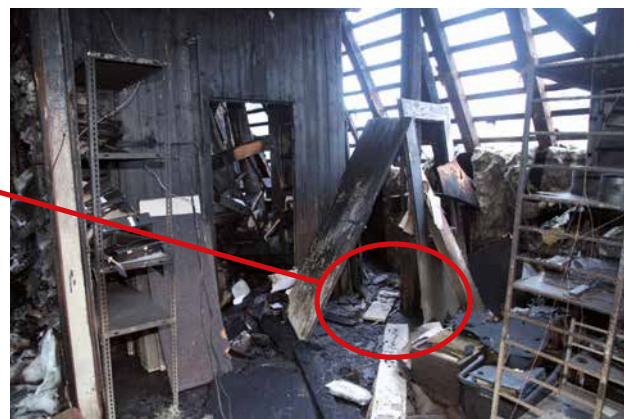
» Der Fundort

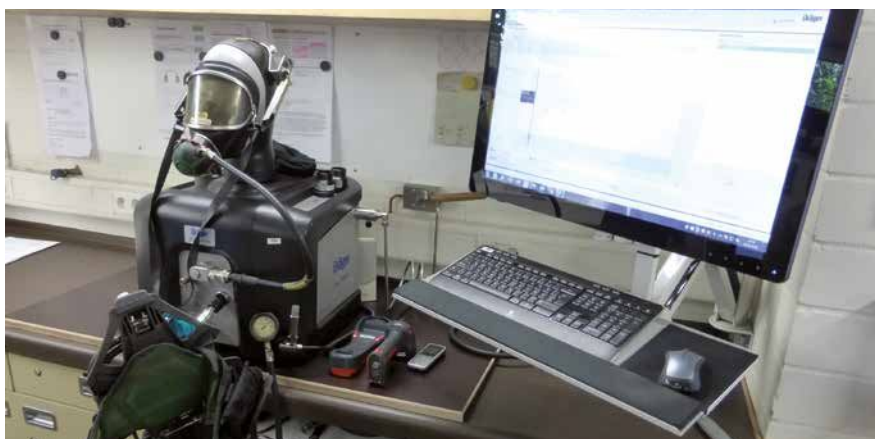
Das Gerät absolvierte die Prüfungen einwandfrei. Es gab keinerlei Beanstandung der Funktion. Das verwendete Gerät konnte somit als Fehlerquelle und Unfallursache ausgeschlossen werden.

» Überprüfung des Atemschutzgerätes in der Kreisfeuerwehrzentrale Dithmarschen

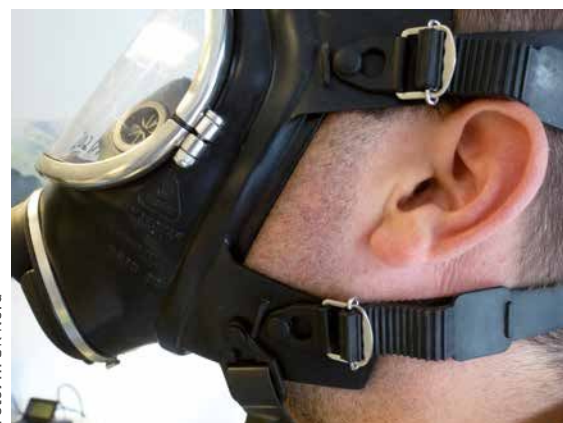
» **Zieht Nebenluft:** Dieser Drei-Tage-Bart kann im Dichtbereich der Atemschutzmaske zu einer Undichtigkeit führen.

gerägeträgern, die mit einem Drei-Tage-  
gerät in eine Atemschutzübungsanlage zur  
Atemschutzwiederholungsübung gehen  
wollen. Generell sollten sich Feuerwehr-  
angehörige mit stärkerem Bartwuchs ein-  
mal täglich rasieren, um diesen Zweifeln  
aus dem Weg zu gehen. In den Atem-  
schutzübungsstrecken können für die  
Feuerwehrangehörigen, die vor der  
Übung nicht die Zeit fanden, den Bart-  
wuchs einzudämmen, Einmalrasierer zur  
Verfügung gestellt werden. „Unbelehr-  
bare“ Feuerwehrangehörige sind gegebe-  
nenfalls von der Übung (bzw. auch vom  
Einsatz!) auszuschließen.
