## Tödlicher Unfall im Atemschutzeinsatz:

# Ergebnisse der Unfalluntersuchung durch die HFUK Nord

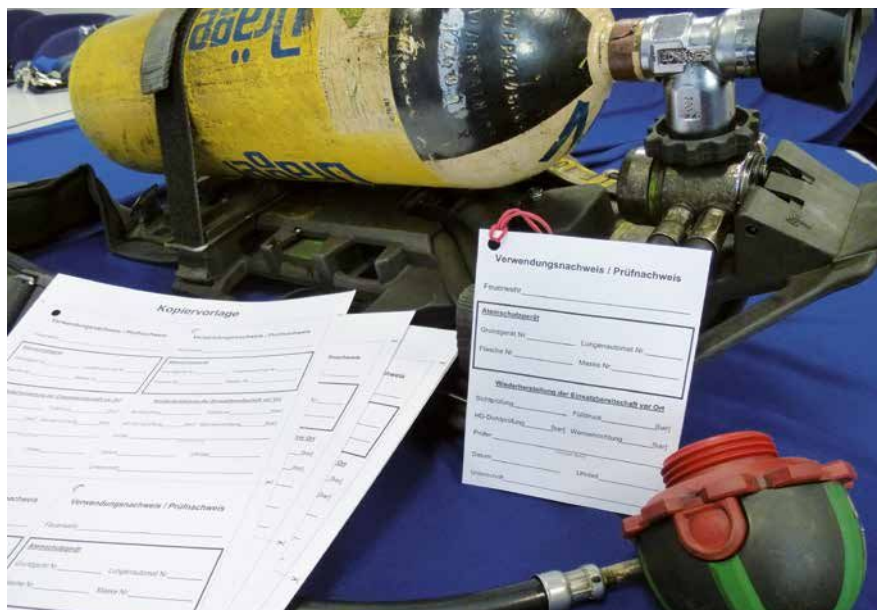
» Kennzeichnung nach der abweichenden, kurzen Wiederherstellungsprüfung. Die Prüfkarten sind als Kopiervorlage bei den Feuerwehr-Unfallkassen erhältlich.

Nur bei Mehrfachnutzung eines Pressluftatmers während eines Einsatzes durch die gleiche Einsatzkraft, kann auf das Ersetzen des Lungenautomaten verzichtet werden. Nach dem Einsatz ist immer auch der Ersatz des Lungenautomaten erforderlich.

Wenn nur die Atemluftflaschen und die Masken getauscht werden aber die Lungenautomaten nicht, dann sind die Geräte nicht einsatzbereit und dürfen nicht mehr verwendet werden.
